PROCESSO DE DEGRADAÇÃO EM ELEMENTOS DE FIXAÇÃO

RESUMO

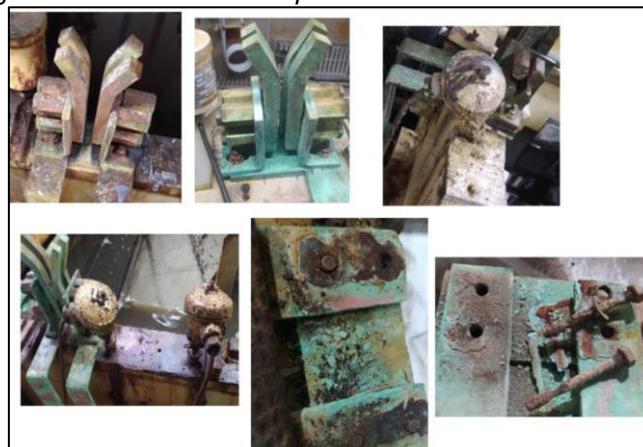
Figura 5: Corrosão em componentes metálicos da linha ECM

Conforme descrito nos perigos apresentados na ficha técnica do produto (figura 2), os materiais metálicos utilizados ao redor do produto apresentam elevados níveis de corrosão, sendo o principal problema da área, gerando instabilidade no processo impactando na disponibilidade. A compreensão das propriedades de degradação dos metais é fundamental para garantir a durabilidade e a integridade das estruturas em que são utilizados. Ao identificar os fatores que afetam a degradação e implementar mecanismos de proteção adequados, é possível prolongar a vida útil dos metais e minimizar os custos associados à sua substituição.

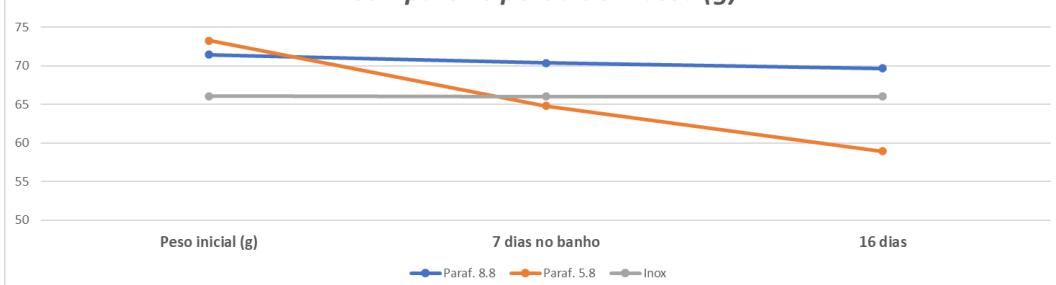
Gráfico 1: Comparativo perda de massa

Pelo gráfico da perda de massa, podemos observar o comportamento da degradação em relação a perda de massa, o parafuso de aço carbono da classe 5.8

apresentou uma degradação mais agressiva podendo impactar na performance do processo. O material de aço carbono da classe 8.8 obteve uma pequena degradação, já o inox 304 teve melhor performance no processo, mostrando menor perda de massa em relação aos demais materiais.
