CORROSÃO PREMATURA DE CALHAS NO LITORAL PARANAENSE

**Carlos Henrique Cava
Igor Sorzi
Marcelo Kaique
Vinicius Sartori
Marcelo Augusto Gonçalves Bardi**

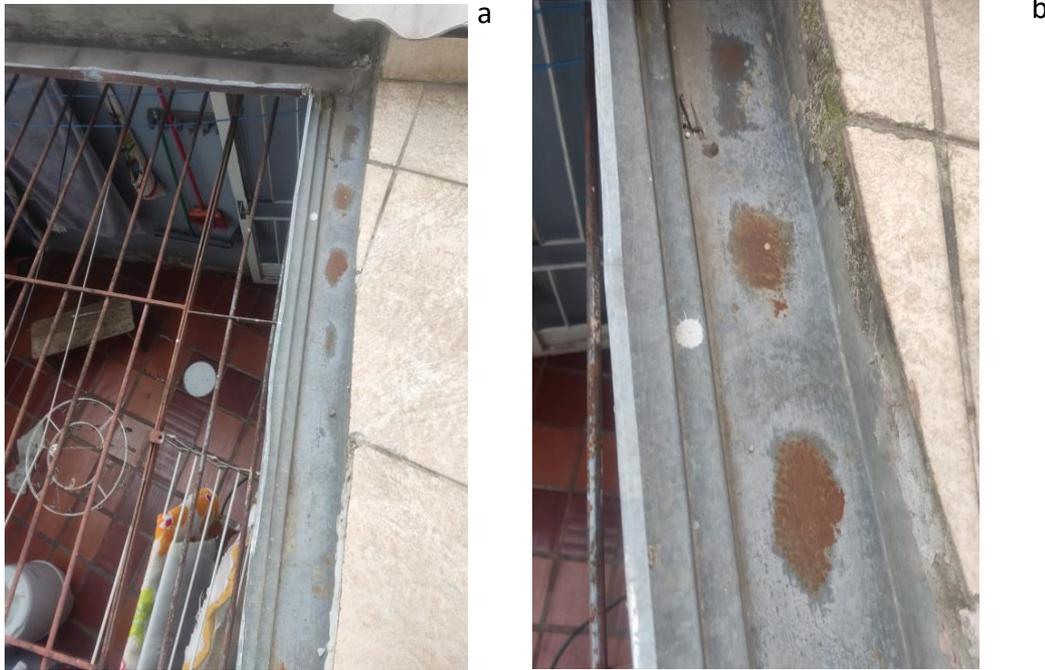
A redução é o oposto da oxidação. Durante esse processo, um átomo, íon ou molécula ganha elétrons, fazendo com que seu número de oxidação diminua. Durante o processo de redução, os elétrons são absorvidos e as substâncias redutoras são oxidadas. A corrosão em estágio avançado é observada nas figuras 1a e 1b e visão macro na figura 2.

Figura 1a e 1b. Calha no ambiente externo.

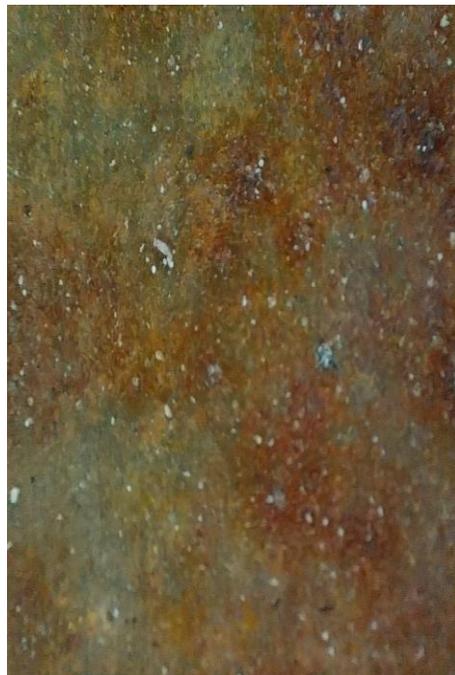
Figura 2. Visão macro da calha oxidada

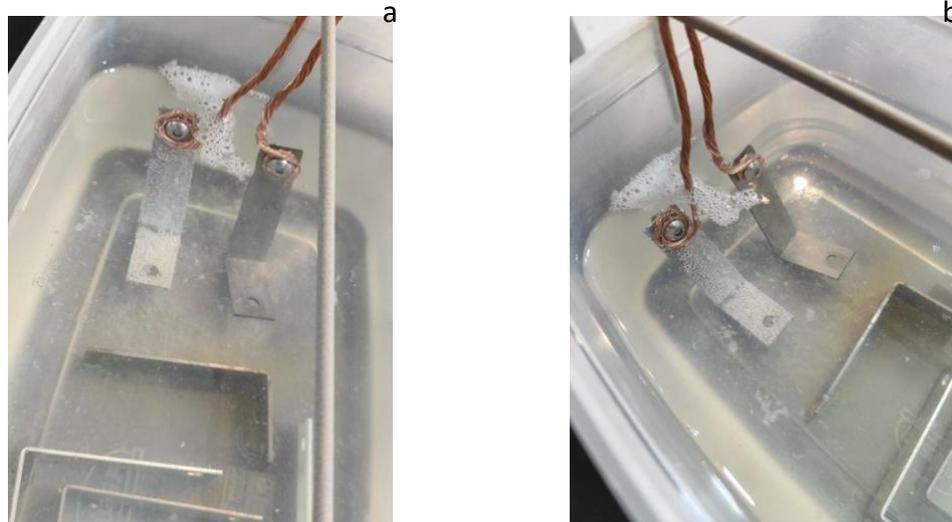
Após os corpos de prova serem deixados nos ambientes de teste. No dia 25/10/2023 nas amostras submersas em água salina, observa-se na imagem abaixo a amostra de Zinco (Ânodo) ocorre um desprendimento de bolhas, pois se trata do material de sacrifício, que protege a amostra de aço carbono do meio corrosivo por se tratar de um material com maior potencial de oxidação.

Figura 10a e 10b. Desprendimento das bolhas em corpos no primeiro dia.

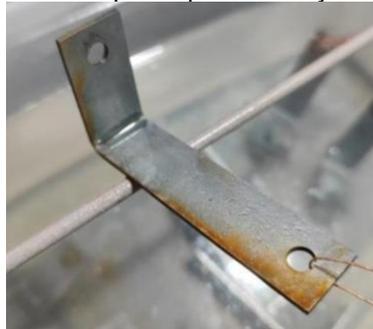
Já nos no corpo de prova de Aço carbono conseguimos observar um início de oxidação bem nítido

Figura 11. Corpo de prova de aço carbono

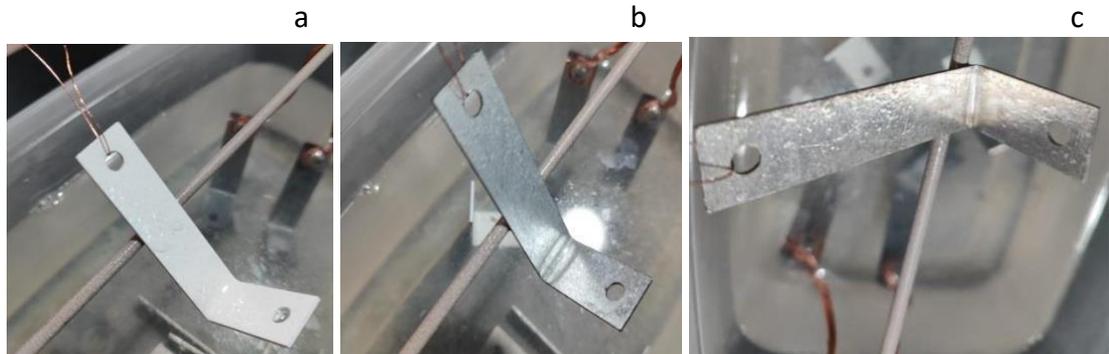
Nos corpos de prova pintado, zincado e Alumínio, não houve alterações que pudessem ser observadas a olho nu.

Figura 12a, 12b e 12c. Corpos de prova pintado, zincado e alumínio

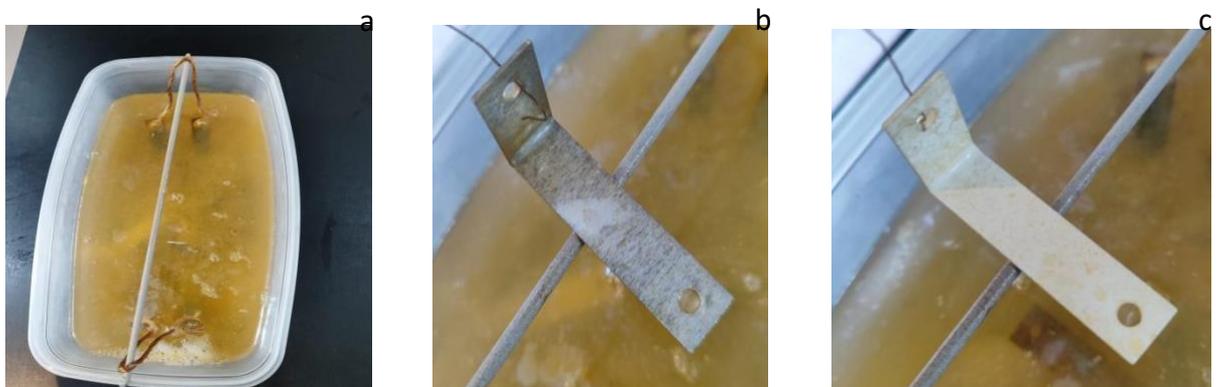
Após o período, foi possível observar a coloração da mistura salina, que já estava mais turva e com coloração de ferrugem (figura 13a), os corpos de prova de alumínio e pintura de branco ficaram com a mesma coloração da água (figuras 13b e 13c), porém somente superficiais, sendo presentes somente pelo fato da solução estar em repouso.

Figura 13a, 13b e 13c. Corpos de prova após início da degradação.

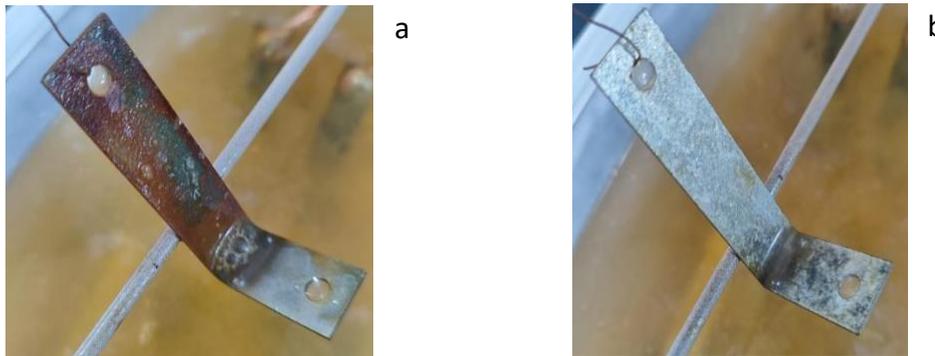
Os corpos de prova de aço 1020 e com revestimento zincado (figuras 14a e 14b) apresentaram maior proliferação da degradação, o aço 1020 mostrou pontos maiores de oxidação em quase toda a peça, enquanto o material zincado apresentou manchas pequenas, mas de fácil visualização.

Figura 14a e 14b. Degradação nos corpos de prova de aço e com revestimento zincado

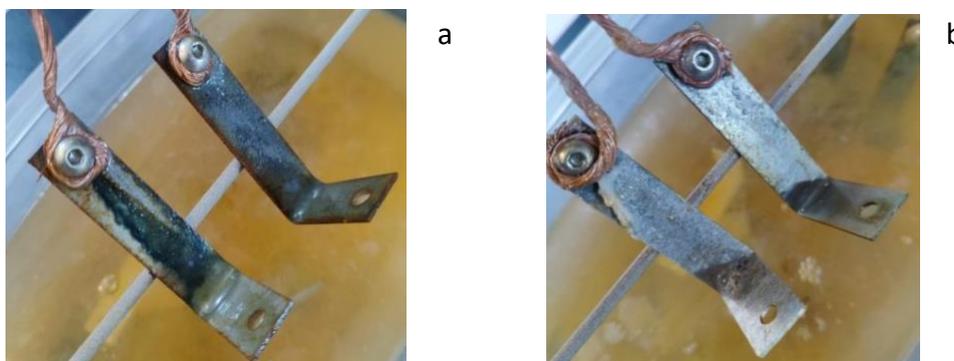
Já os corpos de prova de zincado + aço (figura 15a) e alumínio + aço (figura 15b) apresentaram maior distinção em relação aos outros corpos de prova, coloração mais acentuada e a presença da força redutora entre o diferencial dos materiais, no corpo de prova de alumínio e aço é possível visualizar uma camada sendo expelida do corpo de aço, como se fosse uma camada protetora escamando da peça.

Figura 15a e 15b. Oxidação dos corpos de prova com material de sacrifício.

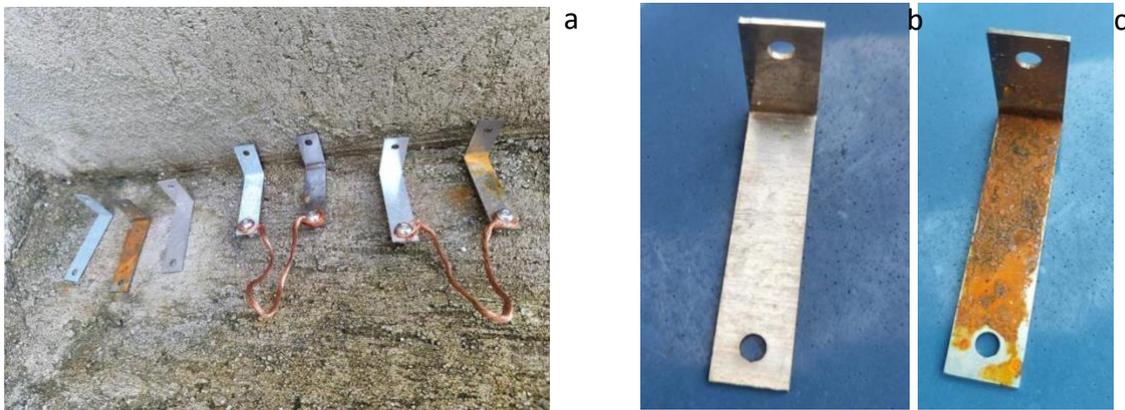
O segundo experimento ao ar livre se mostrou com maior diferença entre os corpos de prova (figura 16a), as intempéries, como as mudanças climáticas fizeram com que marcas fossem visíveis, na peça de alumínio (figura 16b) apresentou marcas similares ao corpo que foi submerso, já a peça de aço 1020 (figura 16c) mostrou-se com quase 95% da sua área consumida pela oxidação.

Figura 16a, 16b e 16c. Oxidação nos corpos de prova no ensaio externo.

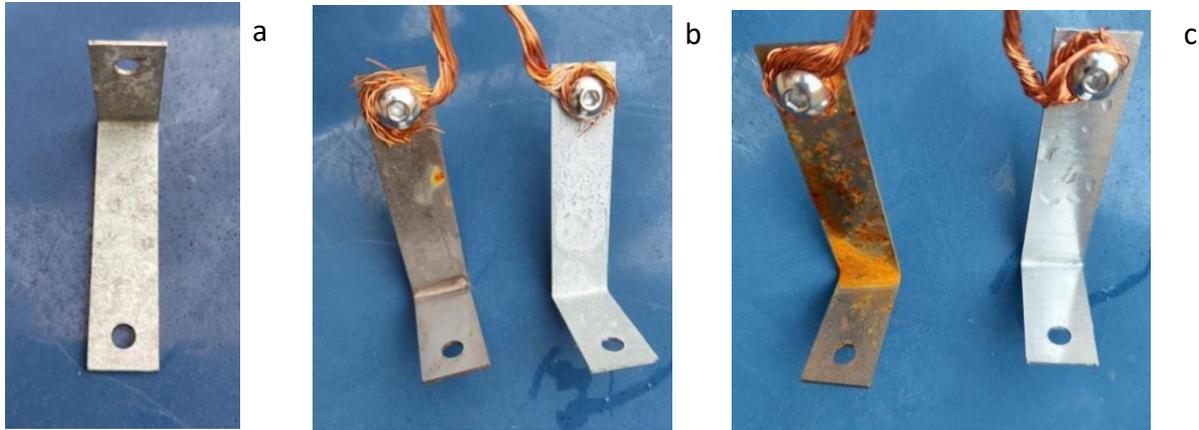
A peça zincada se mostrou mais resistente (figura 17a) com poucas marcas de ferrugem espalhadas por toda a peça, e já nas peças de aço + zinco (figura 17b) mostrou que a oxidação encontrada no corpo de aço, foi muito menor do que ao corpo de prova de aço exposto de maneira única, e as peças de aço + alumínio (figura 17c) mostrou uma maior concentração de pontos de ferrugem.

Figura 17a, 17b e 17c. Oxidação nos corpos de prova externos com metal de sacrifício.

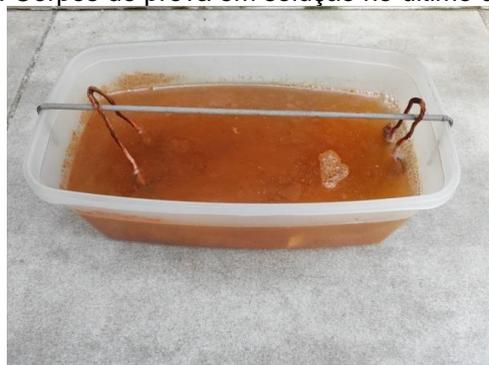
A bacia com os corpos de prova estava com o a solução completamente turva, com algumas bolhas, mostrando que a degradação dos componentes ainda estava ocorrendo, além disso, a solução já estava exalando um cheiro de peças enferrujadas (figura 18)

Figura 18. Corpos de prova em solução no último dia do experimento.

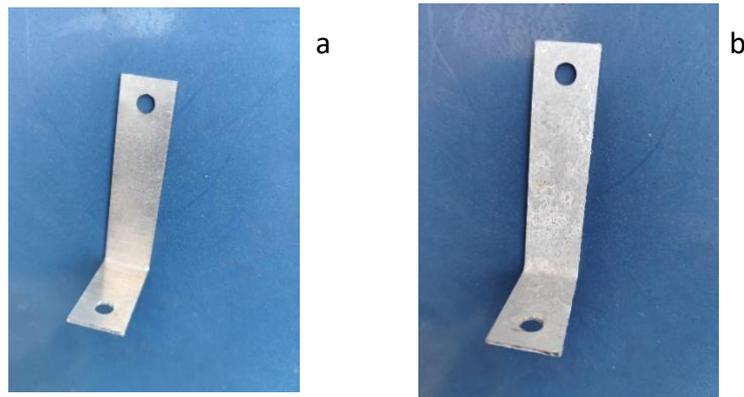
Os corpos de prova zincado (figura 19a) e alumínio (figura 19b) não mostrou diferença com os materiais em solução salina, a chapa zincada não apresentou oxidação e a chapa de alumínio semostrou com algumas fissuras, fazendo com que o material ficasse com espécies de poros.

Figura 19a e 19b. Corpos de prova zincado e alumínio após o experimento.

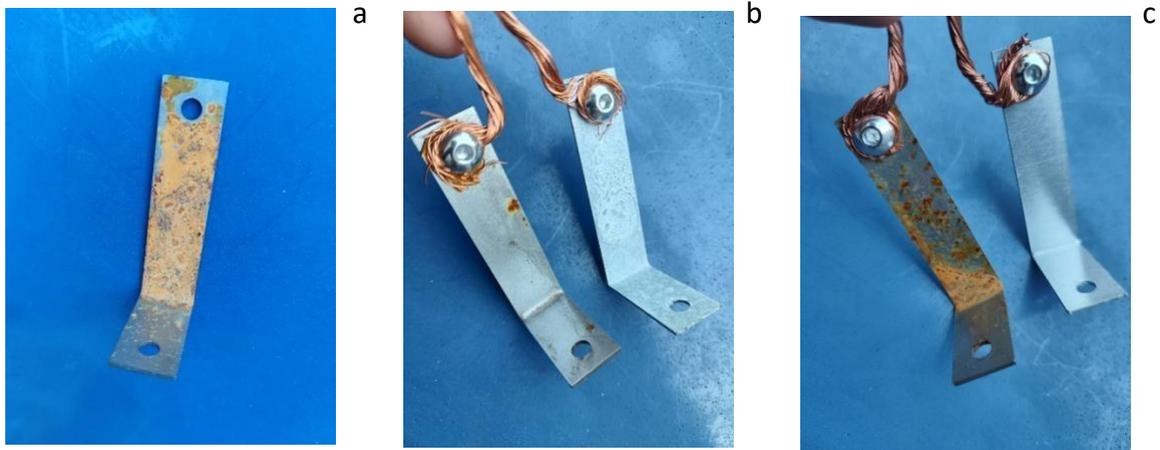
A amostra de aço 1020 (figura 20a) mostrou os pontos de corrosão existentes similares ao da amostragem anterior, quase toda a sua área foi completamente atingida pela oxidação, com apenas poucos pontos sem sua presença, o conjunto aço + zinco (figura 20b) se mostrou bastantepromissora, a relação entre os materiais fez com que o zinco protegesse a chapa de aço da corrosão, o que já não foi tão eficiente no aço + alumínio (figura 20c), onde mesmo com a uniãodos dois materiais, o aço mostrou mais pontos de oxidação.

Figura 20a, 20b e 20c. Análise dos corpos de prova após o experimento.

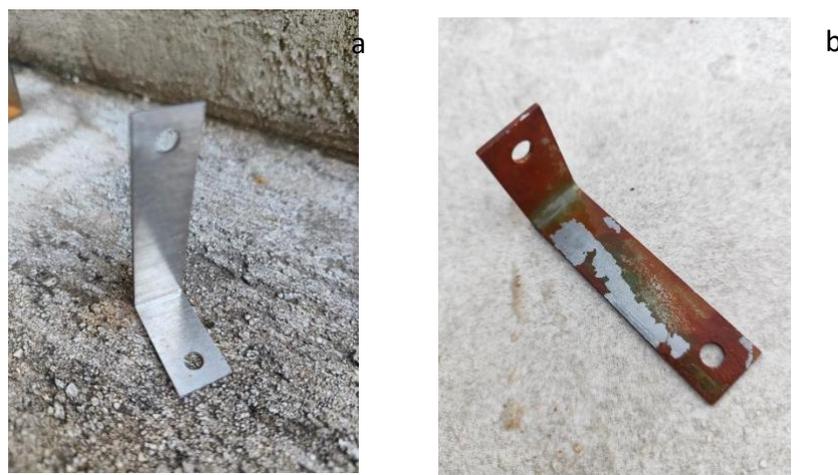
No teste externo, a chapa de zinco (figura 21a) a chapa de zinco mostrou alguns pequenos pontos de oxidação, oriundos da exposição que a peça teve, são perceptíveis ao visualizar a chapa, enquanto o corpo de aço 1020 (figura 21b) ficou quase todo tomado pela coloração alaranjada presente no processo de oxidação.

Figura 21a e 21b. Corpos de prova de zinco e aço 1020 após experimento externo.

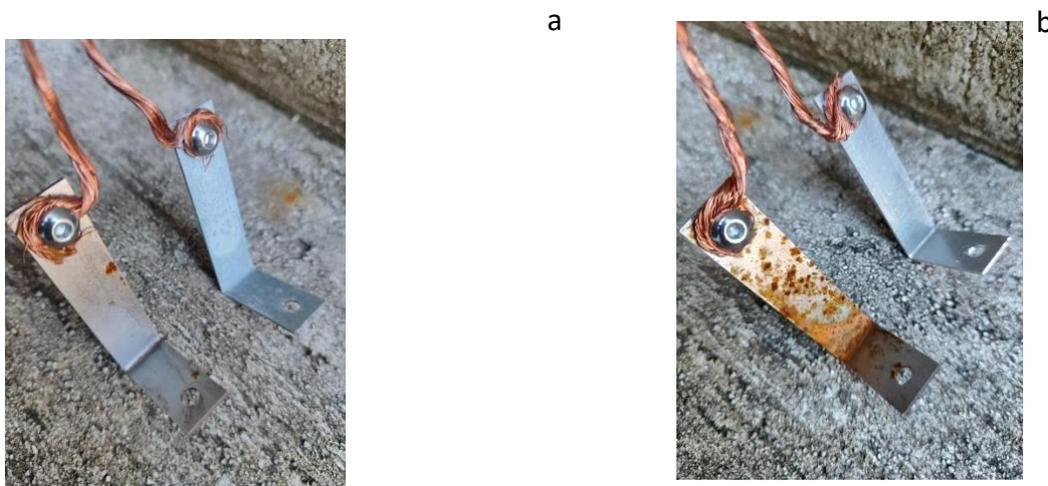
Nos corpos de prova com união de materiais foi possível observar assim como nos testes em solução o destaque do aço + zinco (figura 22a) em relação ao aço + alumínio (figura 22b) em relação a oxidação, já que o zinco serviu como um melhor material de sacrifício, dificultando a oxidação do aço em relação ao mesmo conjunto com o alumínio.

Figura 22a e 22b. Corpos de prova com material de sacrifício após teste externo.

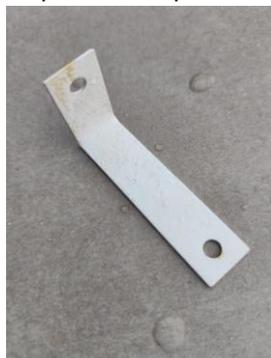
Após todos os testes realizados no período, a chapa de aço com cobertura epóxi (figura 23) se mostrou mais resistente, poucos pontos de oxidação foram encontrados, porém superficiais, nenhum deles chegou a afetar a estrutura do corpo de prova.

Figura 23. Corpo de prova com pintura epóxi após o experimento.

uma casa litorânea, com isso, foi possível observar as diferenças que o meio promove em diferentes situações. O material que se mostrou mais resistente nos diferentes meios foi o de chapa metálica com revestimento epóxi, sendo a melhor escolha para retardar o desgaste precoce das calhas que fazem a cobertura da moradia.
