## ESTUDO ACELERADO DE CORROSÃO EM CHAPAS METÁLICAS UTILIZANDO UMA CÂMERA DE NÉVOA SALINA

O objetivo deste artigo é apresentar um ensaio de degradação em diferentes tipos de chapas metálicas utilizadas na indústria de refrigeração, as chapas analisadas são: Zincada com tratamento superficial nanocerâmico e pintura a pó na cor branca, Zincada sem tratamento superficial e sem pintura e Inox 304 sem tratamento superficial e sem pintura. Para o ensaio as amostras foram submetidas por 400 horas em uma câmara de névoa salina.

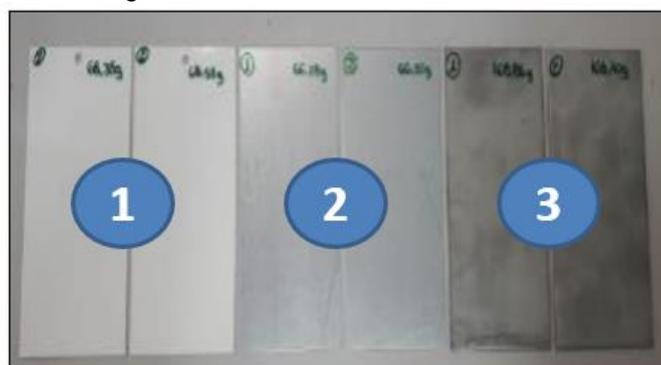
- Amostra 1 – Chapa Zincada com espessura de 1,55 mm com tratamento superficial nanocerâmico e pintura a pó na cor branca;
- Amostra 2 – Chapa Zincada com espessura de 1,55mm sem pintura ou tratamento; e
- Amostra 3 – Chapa de Inox 304 com espessura de 1,98 mm sem pintura ou tratamento.

Figura 1- Amostras utilizadas no estudo.

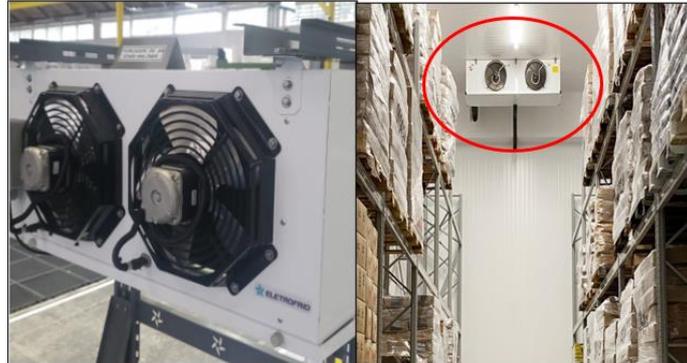
A chapa da amostra 1 é utilizada em peças e/ou equipamentos que estão submetidos a exposição do ambiente externo e visíveis ao cliente, desta forma além da resistência a corrosão necessita ter aparência.

Figura 2 - Aplicação da amostra 1.

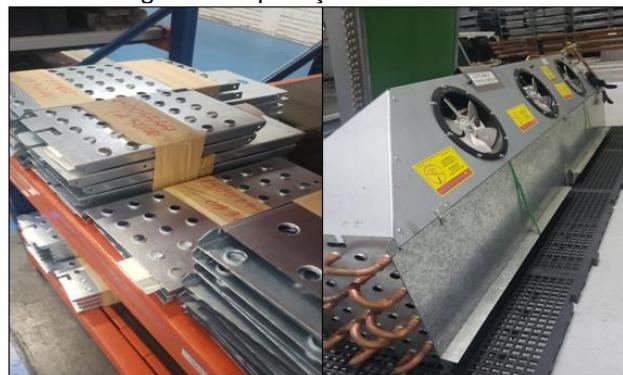
A chapa da amostra 2 é utilizada em peças e/ou equipamentos que não estão submetidas ao ambiente externo.

Figura 3 - Aplicação da amostra 2.

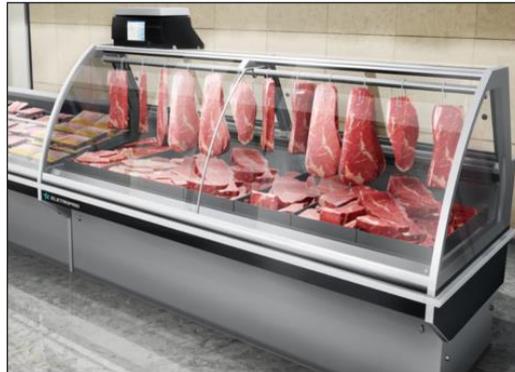
A chapa da amostra 3 é utilizado em peças internas dos equipamentos que estão submetidos a exposição do ambiente externo, também podem estar submetidos a exposição em meios líquidos diversos, tais como: laticínios, sangue, água etc.

Figura 4 - Aplicação da amostra 3.

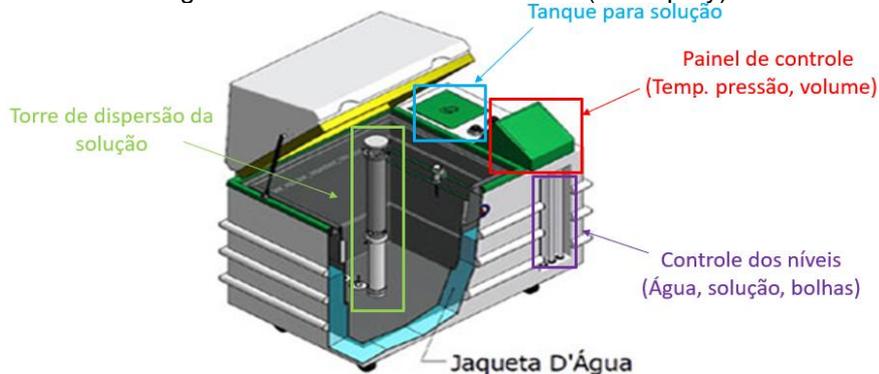
Para o teste acelerado de corrosão foi utilizado uma câmara de névoa salina (Salt-Spray), que é um equipamento gerador de atmosfera úmida, simulando em curto prazo de tempo o que aconteceria se a mesma atmosfera fosse exposta em intempérie real por um longo período. As amostras ficaram expostas por um período de 400 horas, que em condições atmosféricas normais representa de 3 a 4 anos.

Figura 5 - Câmara de Névoa Salina (Salt Spray).
