## **DEGRADAÇÃO EM AÇO CARBONO COM E SEM REVESTIMENTOS GERADA PELA EXPOSIÇÃO A ÁCIDO CLORÍDRICO**

Este estudo tem como propósito analisar a degradação em amostras de materiais de aço carbono com dois tipos de revestimentos diferentes, induzida pela exposição ao ácido clorídrico. As amostras dos materiais possuem revestimento de galvanização, pintura e o terceiro material é apenas escovado. Possuem diâmetro de 64 mm e espessura de 0,5 mm. Na primeira etapa do estudo, as amostras foram suspensas por eixos de modo a terem apenas uma parte do seu diâmetro em contato com a solução de ácido clorídrico, durante um período de cinco dias em recipientes individuais. Na segunda etapa, as amostras de cada tipo de material foram totalmente imersas em ácido clorídrico e mantidas em recipientes individuais por um período de cinco dias. Este estudo visa avaliar a resposta à corrosão de materiais de aço carbono expostos ao ácido clorídrico, a fim de compreender a degradação e a eficácia de diferentes revestimentos de proteção.

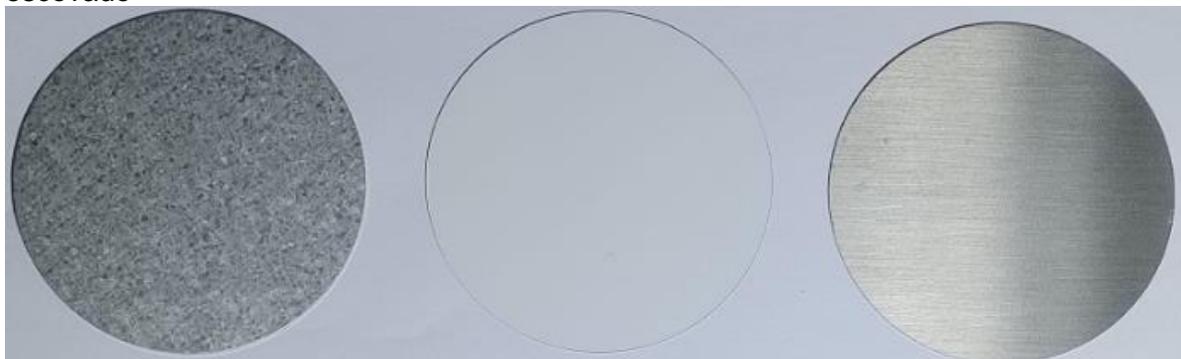
O material das três amostras são de aço carbono e possuem revestimentos como pintura, galvanização e a terceira é escovada. Uma chapa galvanizada é uma chapa de aço que foi submetida a um processo de galvanização, o que implica na aplicação de uma camada de zinco, alumínio e outros metais nobres para proteger o aço da chapa. Já uma chapa pintada é uma chapa que passou por um processo de pintura. Nesse processo, a chapa é submetida à limpeza, tratamento e proteção por meio da aplicação de um primer epóxi, seguido de uma camada de pintura de acabamento, geralmente feita de epóxi. E uma chapa escovada é uma chapa que foi submetida aos processos de decapagem, laminação, galvanização e em seguida passou por processos de limpeza e escovação, recebendo por fim, uma micro camada de resina para protegê-la contra as intempéries do ambiente.

Figura 2 – Amostras de material com revestimento. a) galvanizado; b) pintura; e c) material escovado

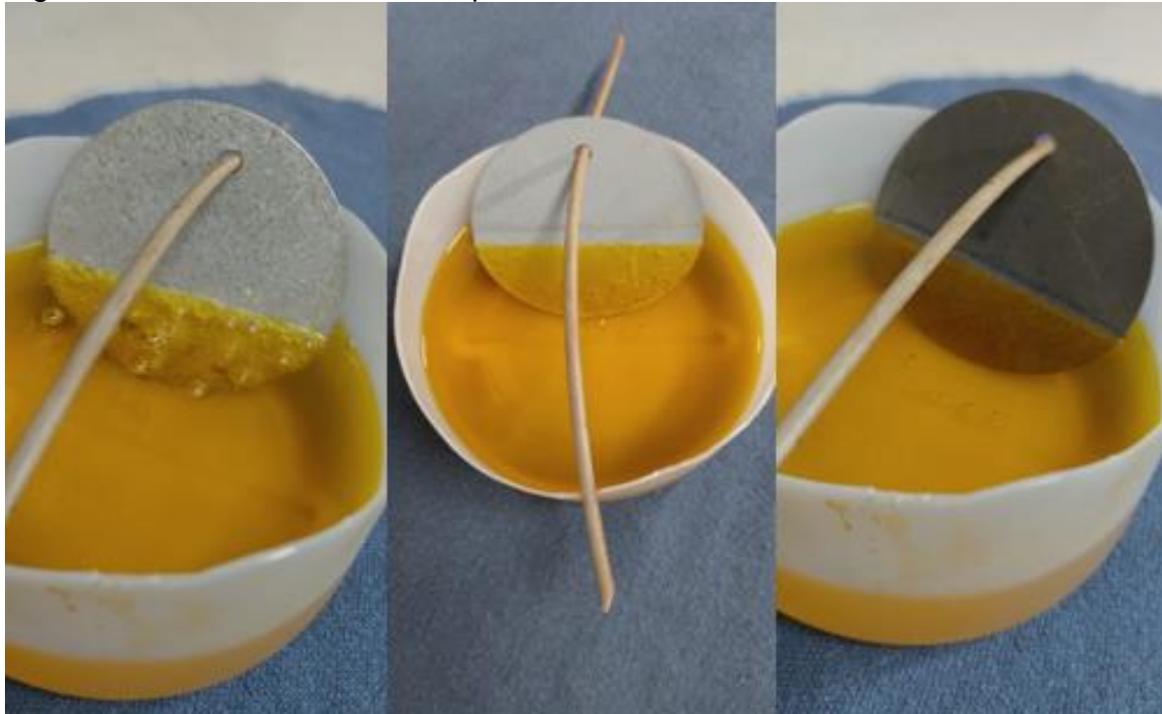
Na primeira análise, as amostras foram suspensas por meio de um eixo de material polimérico com uma seção de 3,25 mm. As amostras foram colocadas em recipientes individuais, tiveram apenas um contato parcial com o ácido. Foi adicionada uma quantidade de 200 ml de ácido, o que resultou em um contato de aproximadamente 40% das amostras.

Figura 4 – Amostras em contato parcial com o ácido

No início da primeira análise, cada material obteve um tipo de reação ao contato ao ácido. Porém após o ciclo de testes os materiais apresentaram algumas similaridades nos resultados. Em ambas as amostras foi identificado que a corrosão teve início nas bordas das amostras, gerando entradas de desgaste. Pois é a área afetada pelo corte, reduções nas massas após o ciclo de testes e faces desgastadas. Ambas as amostras sofreram degradações consideráveis nas bordas que estavam submersas.

As amostras de material galvanizado recebem revestimento igualmente em ambas as faces do material, sendo assim seria indiferente a face inferior ou superior. A amostra de material galvanizado iniciou a reação de modo acelerado, acreditamos que por conta dos materiais de revestimento. Após o período de testes obteve desgastes nas bordas em contato com o ácido e perda de massa.

A amostra de material com revestimento de pintura possui pintura apenas em uma das faces a outra face possui uma camada de primer. Definimos que a face com pintura ficaria posicionada para cima para visualização das reações. As reações foram de maneira lenta. Após o período de testes foi identificado que no lado com primer o material obteve uma maior degradação do que na face que possuía pintura. A amostra de material escovado recebe uma camada de primer na parte inferior do material. Sendo assim definimos que a parte escovada ficaria posicionada para cima para visualização das reações. A amostra escovada também obteve uma reação lenta. Após os testes pode ser analisado que o lado com primer obteve uma menor degradação, porém não tão significativa.

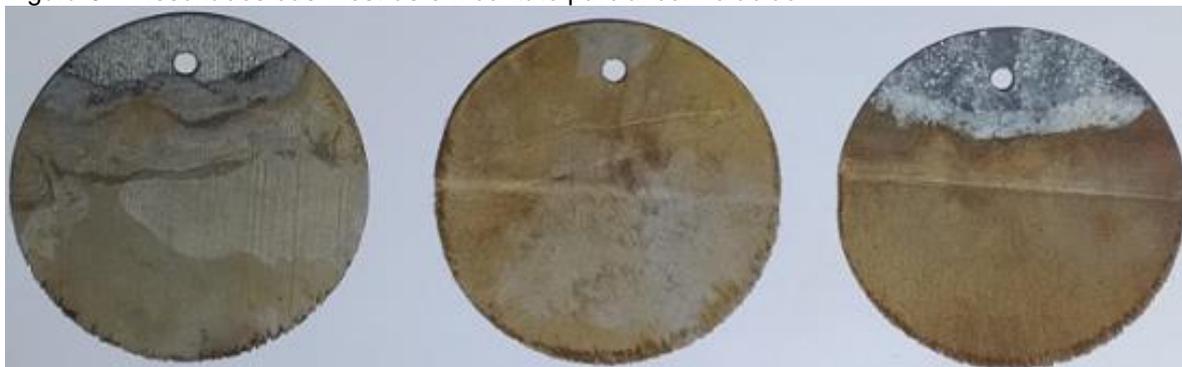
Figura 5 – Resultados das mostras em contato parcial com o ácido

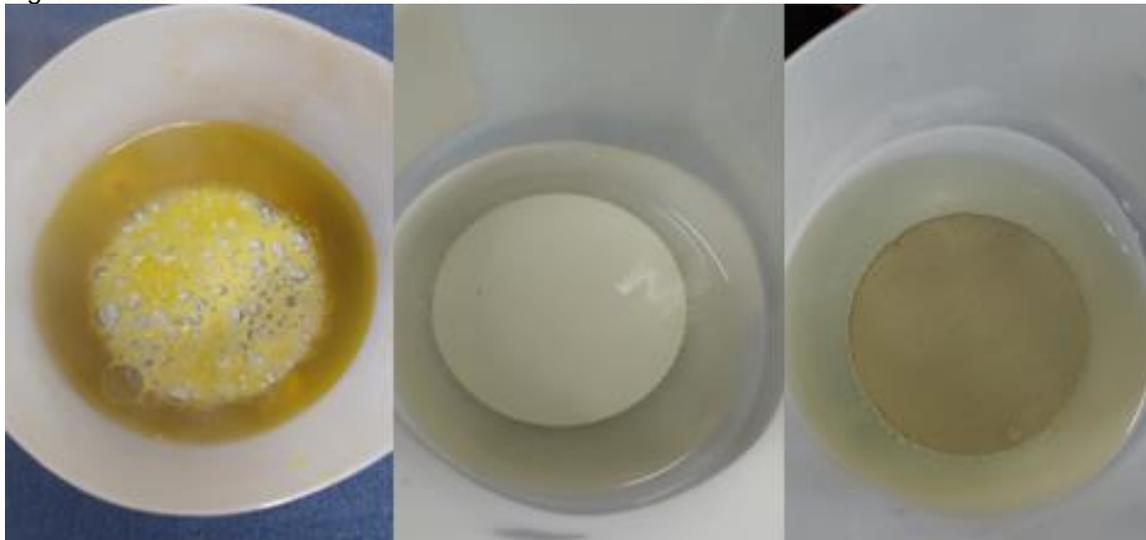
Na segunda análise, uma única amostra de cada material foi colocada em um recipiente individual e, em seguida, foram adicionados aproximadamente 40 ml de ácido, o suficiente para submergir completamente o material, com uma quantidade adicional para possíveis reações de evaporação futuras.

Figura 6 - Amostras em contato total com o ácido

No início da segunda análise foram obtidas reações diferentes nos testes, porém após o ciclo de testes os materiais apresentaram algumas similaridades nos resultados. Em ambas as amostras foi identificado que a corrosão teve início nas bordas das amostras, gerando entradas de desgaste. Pois é a área afetada pelo corte, pequena redução nas massas após o ciclo de testes e faces desgastadas.

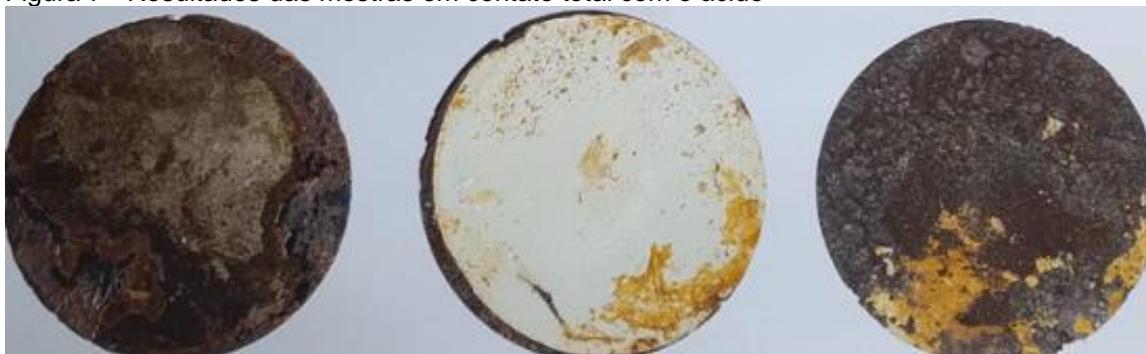
Figura 7 - Resultados das mostras em contato total com o ácido

Após o ciclo de testes o material galvanizado obteve alta degradação nas bordas e nas faces da amostra.

A amostra de material escovado teve a película inferior quase diluída com o ácido, porém foi a face que menos sofreu com o contato com o ácido.
