DEGRADAÇÃO EM AÇO CARBONO COM E SEM REVESTIMENTOS GERADA PELA EXPOSIÇÃO A ÁCIDO CLORÍDRICO

DEGRADATION IN CARBON STEEL WITH AND WITHOUT COATINGS GENERATED BY EXPOSURE TO HYDROCHLORIC ACID

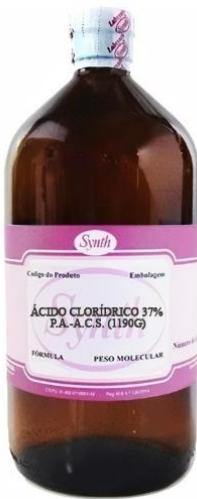
Figura 3 - Ácido clorídrico 37%

Utilizamos para os testes o ácido clorídrico, que na forma líquida apresenta coloração amarelada, odor penetrante e irritante. É um ácido forte, corrosivo em seu estado puro a temperatura ambiente. Quando em contato com a água se dissolve completamente formando ácido clorídrico aquoso, sua forma mais conhecida. O composto é empregado na fabricação de PVC, agrotóxicos, seda artificial, medicamentos e como reagente químico para laboratórios e diversos processos industriais. Pode ser utilizado como agente de limpeza doméstica, em solução diluída que recebe o nome de ácido muriático.

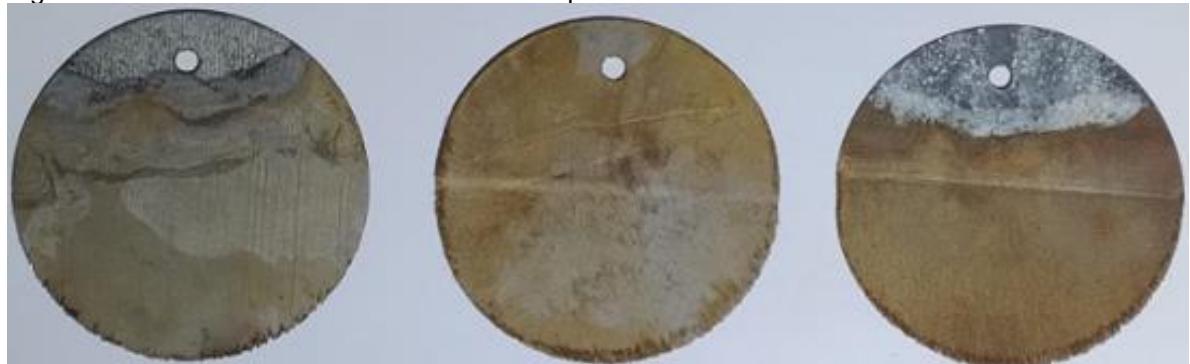
Figura 5 – Resultados das mostras em contato parcial com o ácido

No início da primeira análise, cada material obteve um tipo de reação ao contato ao ácido. Porém após o ciclo de testes os materiais apresentaram algumas similaridades nos resultados. Em ambas as amostras foi identificado que a corrosão teve início nas bordas das amostras, gerando entradas de desgaste. Pois é a área afetada pelo corte, reduções nas massas após o ciclo de testes e faces desgastadas. Ambas as amostras sofreram degradações consideráveis nas bordas que estavam submersas.

As amostras de material galvanizado recebem revestimento igualmente em ambas as faces do material, sendo assim seria indiferente a face inferior ou superior. A amostra de material galvanizado iniciou a reação de modo acelerado, acreditamos que por conta dos materiais de revestimento. Após o período de testes obteve desgastes nas bordas em contato com o ácido e perda de massa.

A amostra de material com revestimento de pintura possui pintura apenas em uma das faces a outra face possui uma camada de primer. Definimos que a face com pintura ficaria posicionada para cima para visualização das reações. As reações foram de maneira lenta. Após o período de testes foi identificado que no lado com primer o material obteve uma maior degradação do que na face que possuía pintura.

A amostra de material escovado recebe uma camada de primer na parte inferior do material. Sendo assim definimos que a parte escovada ficaria posicionada para cima para visualização das reações. A amostra escovada também obteve uma reação lenta. Após os testes pode ser analisado que o lado com primer obteve uma menor degradação, porém não tão significativa.

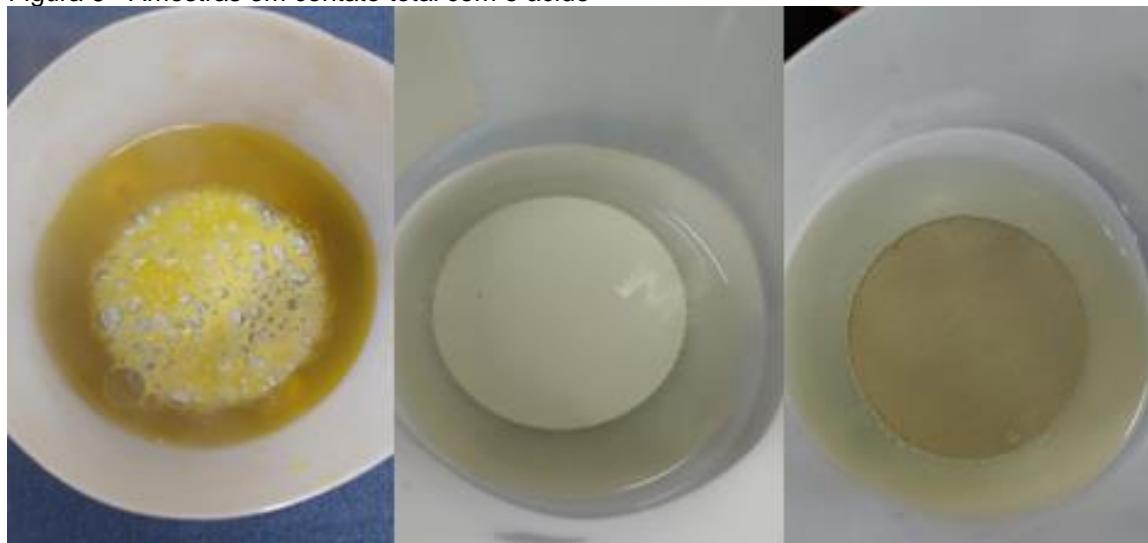
Figura 6 - Amostras em contato total com o ácido

Na segunda análise, uma única amostra de cada material foi colocada em um recipiente individual e, em seguida, foram adicionados aproximadamente 40 ml de ácido, o suficiente para submergir completamente o material, com uma quantidade adicional para possíveis reações de evaporação futuras.

No início da segunda análise foram obtidas reações diferentes nos testes, porém após o ciclo de testes os materiais apresentaram algumas similaridades nos resultados. Em ambas as amostras foi identificado que a corrosão teve início nas bordas das amostras, gerando entradas de desgaste. Pois é a área afetada pelo corte, pequena redução nas massas após o ciclo de testes e faces desgastadas. Após o ciclo de testes o material galvanizado obteve alta degradação nas bordas e nas faces da amostra.

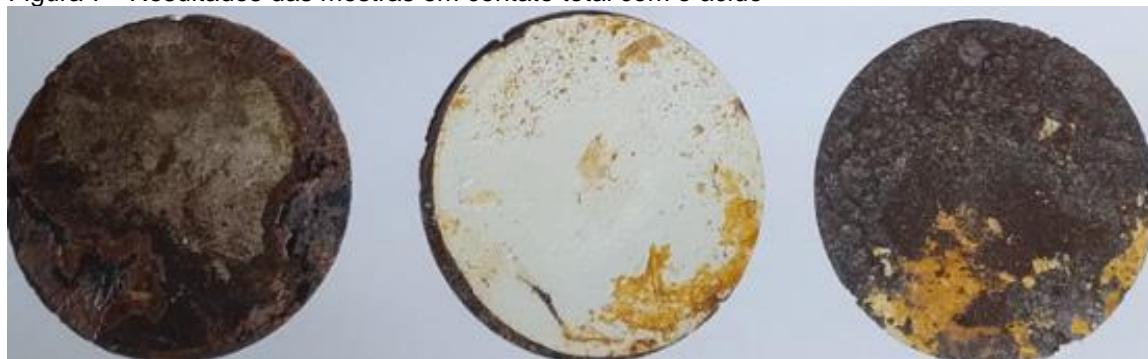
Figura 7 - Resultados das mostras em contato total com o ácido

Após os cinco dias ambas as faces do material com pintura, estavam sem revestimento e a película inferior quase se diluiu com o ácido, já a camada com pintura sofreu menos com a reação e a face com revestimento de pintura sofreu menos com a reação e a camada de pintura ficou entre a chapa e a camada de ácido. A amostra de material escovado teve a película inferior quase diluída com o ácido, porém foi a face que menos sofreu com o contato com o ácido.
